LABORATOIRE DE MÉCANIQUE DE LA RUPTURE ET FATIGUE
DÉPARTEMENT DE L'INGÉNIERIE MÉTALLURGIQUE ET DE MATÉRIAUX
UNIVERSITÉ FÉDÉRALE DE L'ÉTAT DE CEARA

RAPPORT D'ESSAI-AS N^o. 23/09

NATURE DU SERVICE : Essai de caractéristique de résistance du hamac

MATÉRIEL TESTÉ : Hamacs de coton

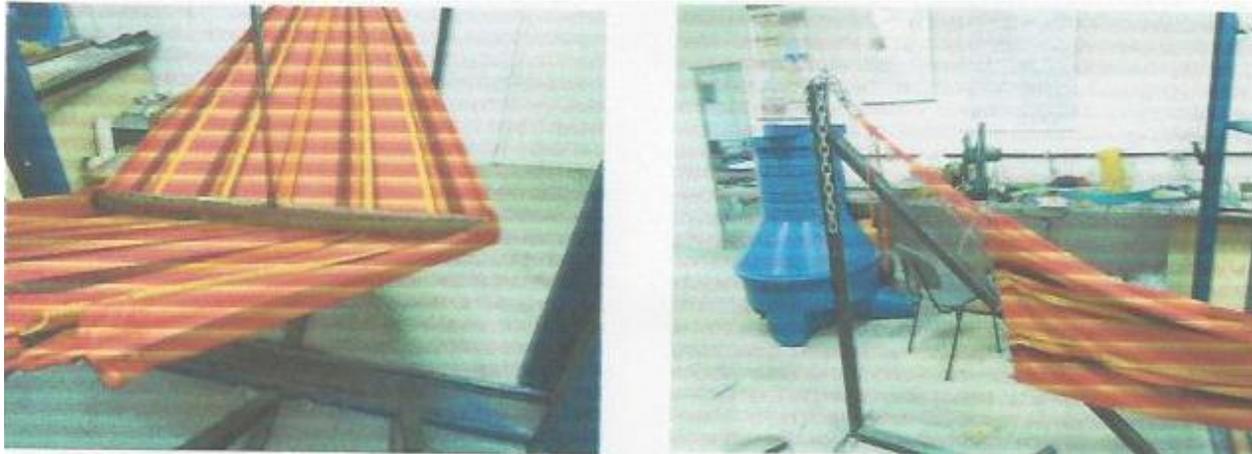
Figure 5 : Modèle 102- Solar-Vermelha (Ipanema)

Échantillon no.	Modèle	Couleur	Charge de poids sécuritaire supportée (Kg)	Charge de poids menant à la rupture (Kg)	Observations
16	102	Solar-Vermelha	257.13	367.34	- Absence de craquement - Rupture au point de contact de la barre de bois
18	102	Solar-Vermelha	257.13	367.34	- Craquement à partir du 220 Kg. - Rupture aux bras de hamac
19	102	Solar-Vermelha	277.71	396.73	- Craquement à partir du 293.87 Kg. - Rupture au point de contact de la barre de bois

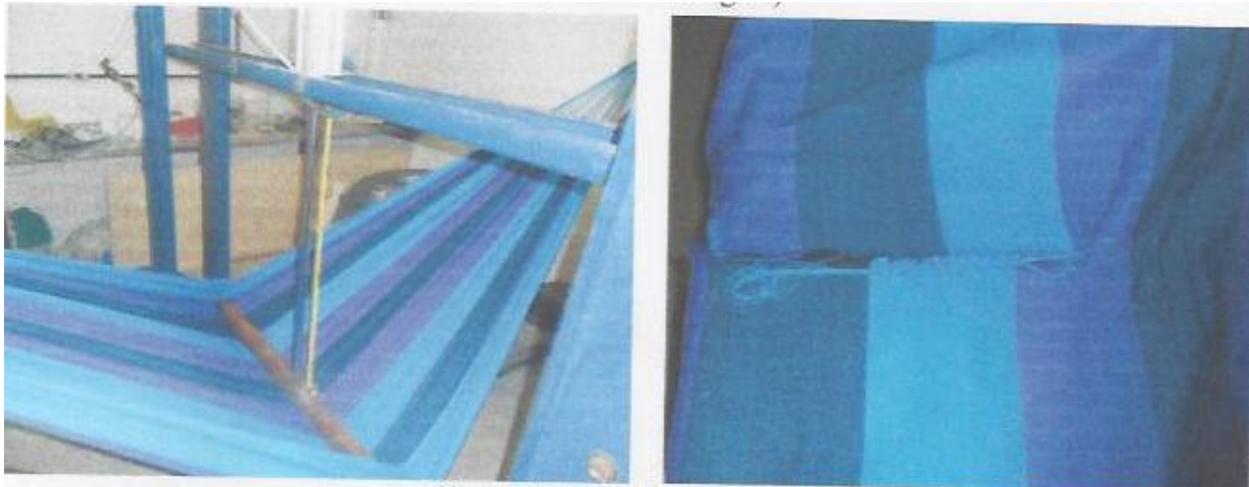
Figure 8 : Modèle 104- Oceano (Serenata)

Échantillon no.	Modèle	Couleur	Charge de poids sécuritaire supportée (Kg)	Charge de poids menant à la rupture (Kg)	Observations
31	104	Oceano	405.27	578.97	- Absence de craquement - Rupture au point de contact de la barre de bois
32	104	Oceano	409.42	584.89	- Absence de craquement - Rupture au point de contact de la barre de bois
34	104	Oceano	560	Pas de déchirure (800 kg)	- Absence de craquement - Rupture au point de contact de la barre de bois

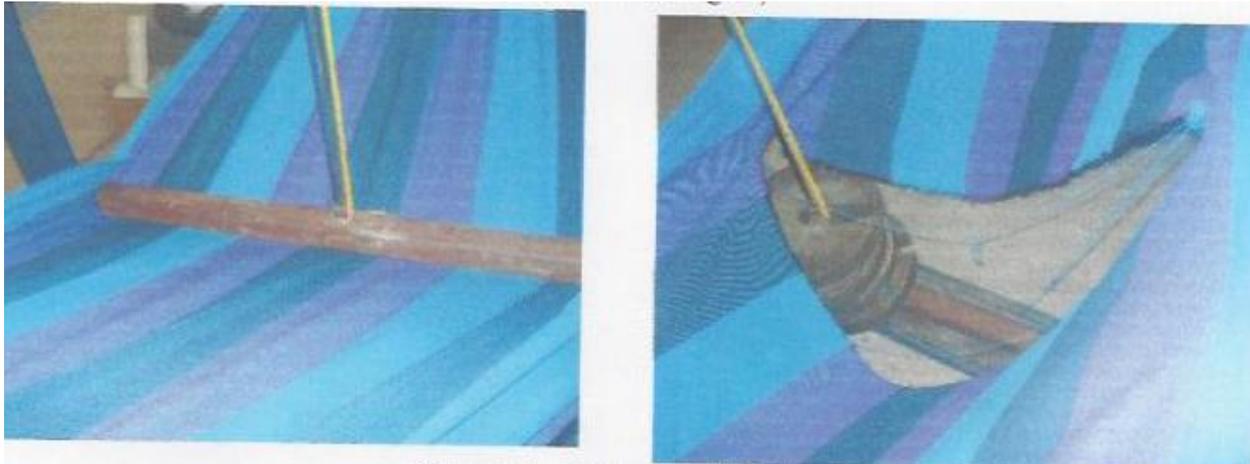
Figure 10 : Modèle 105- Oceano (Terra)

Échantillon no.	Modèle	Couleur	Charge de poids sécuritaire supportée (Kg)	Charge de poids menant à la rupture (Kg)	Observations
47	105	Oceano	605.86	637.75	- Absence de craquement - Rupture au centre du hamac
49	105	Oceano	686.91	723.07	- Absence de craquement - Rupture au centre du hamac
50	105	Oceano	714.82	752.45	- Absence de craquement - Rupture au point de contact de la barre de bois
